# Municipio

## Descrizione storica e dell'edificio

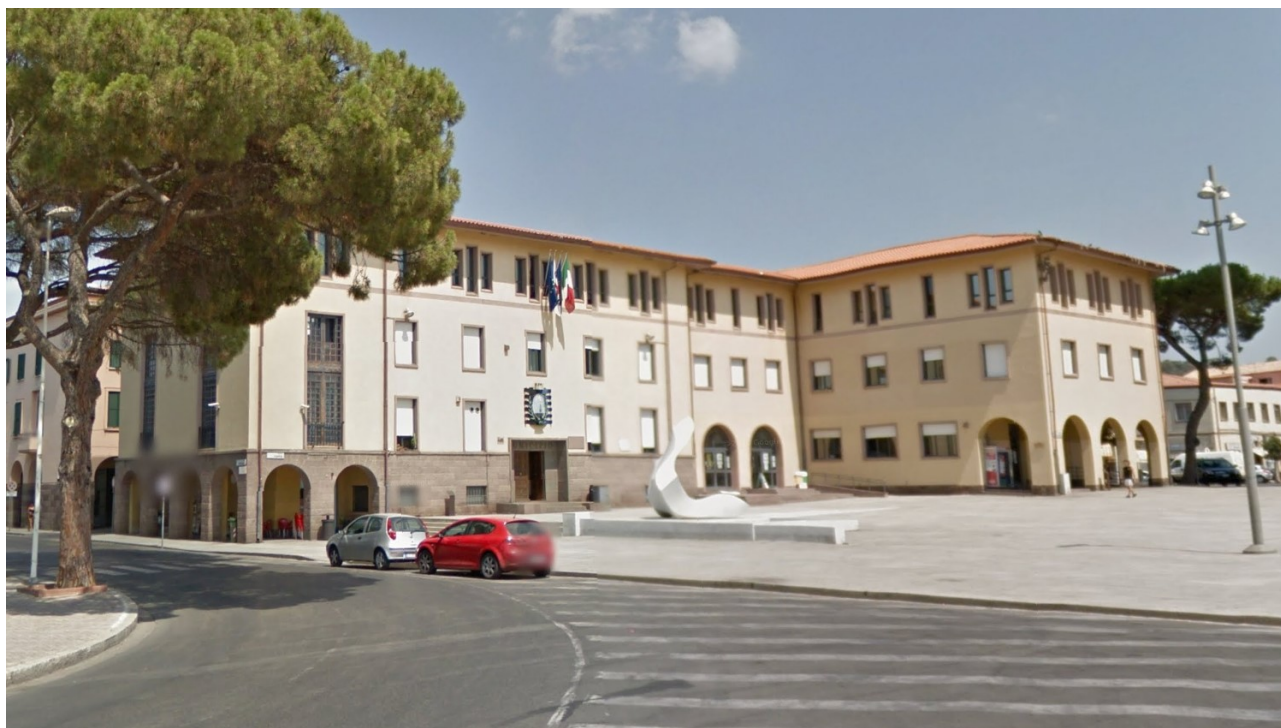
L'attuale sede del Comune di Carbonia, rappresentativa dell'edificato di fondazione, è uno dei principali edifici pubblici che si affacciano su Piazza Roma. Tale piazza è il centro direzionale e sociale dell'impianto originario della città, secondo il progetto voluto dal partito Fascista, ed è stata progettata per consentire la coesistenza della Chiesa di San Ponziano, del Municipio e del sistema politico-culturale rappresentato dalla Torre Littoria, oggi Torre Civica, e dal complesso Cinema-Teatro e Dopolavoro. Il fabbricato del Comune originariamente ospitava il Municipio e l'Ufficio Postale, nonché, nel corpo congiungente i due, il Caffè dell'Impero. L'Ufficio Postale nel tempo è stato spostato in Piazza Rinascita e il relativo edificio accorpato al Comune. Analogo destino ha subito il Caffè. Il Municipio, progettato dall'architetto Pulitzer, si configura come un edificio assolutamente tradizionale in muratura portante. Attualmente si presenta esteriormente a forma di "L" e occupa una superficie coperta di circa 1000 metri quadrati. È suddiviso in tre parti, di caratteristiche costruttive e formali molto simili. Internamente tale suddivisione non è evidente, in quanto il susseguirsi di vari interventi di ristrutturazione (l'ultimo nel 2004) ha di fatto messo in comunicazione tutti i corpi. Pulitzer ha scelto per il Municipio una gerarchia classica tra porticato rivestito in pietra, alzato intonacato con finestre regolari, coronamento e copertura a falde e i solai in cemento armato. Il prospetto, simmetrico e imperniato sull'ingresso principale, è integrato da alte aperture corrispondenti all'originaria Sala della Consulta a doppia altezza, esattamente analoga, per logica, finiture e aperture, alla Sala del Dopolavoro e a quella della Torre Littoria. In tutti e tre i casi, infatti, l'ampiezza delle finestre rende manifesto in facciata lo spazio interno e lo mette in diretta comunicazione con il paesaggio urbano circostante. Il Municipio ha subito negli anni numerose modifiche: da un punto di vista strutturale la più importante, avvenuta negli anni '70. Una particolarità da segnalare è il finestrone della sala consiliare, ancora presente.
